## Galvanisé riche + ECOVER® durée de vie X 3 par rapport au fil galvanisé riche

### Description

### Galvanisé riche + ECOVER®

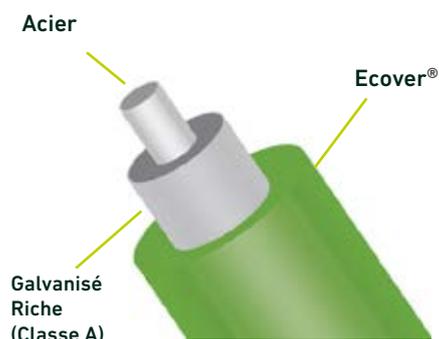
*Selon la Norme UNE-EN 10244-2 "Fils et produits tréfilés en acier - Revêtements métalliques non ferreux sur fils d'acier - Partie 2: revêtement de zinc ou d'alliage de zinc".*

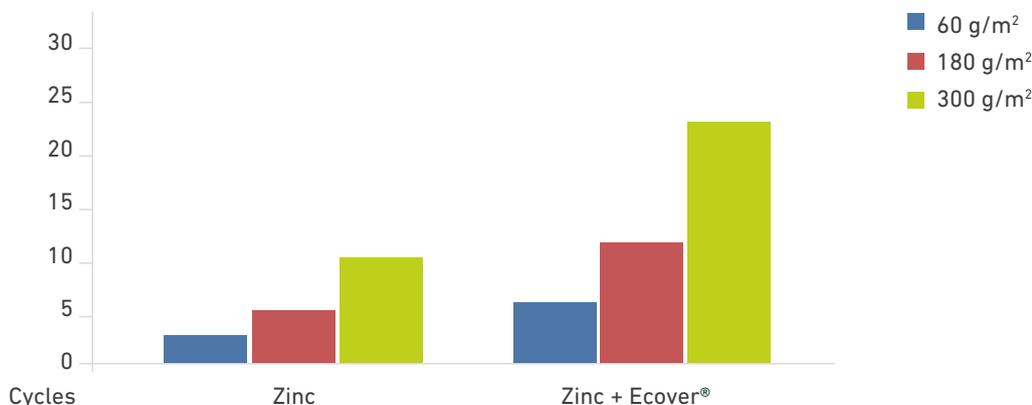
## Test Kesternich

Selon la Norme UNE - EN ISO 3231

Résistance moyenne aux cycles Kesternich (jusqu'à 5% de corrosion rouge). Cet essai normalisé consiste à soumettre les pièces revêtues à plusieurs cycles d'exposition à une atmosphère corrosive constituée de dioxyde de soufre et de vapeur d'eau, et ce afin d'évaluer l'apparition d'oxyde et de corrosion sur lesdites.

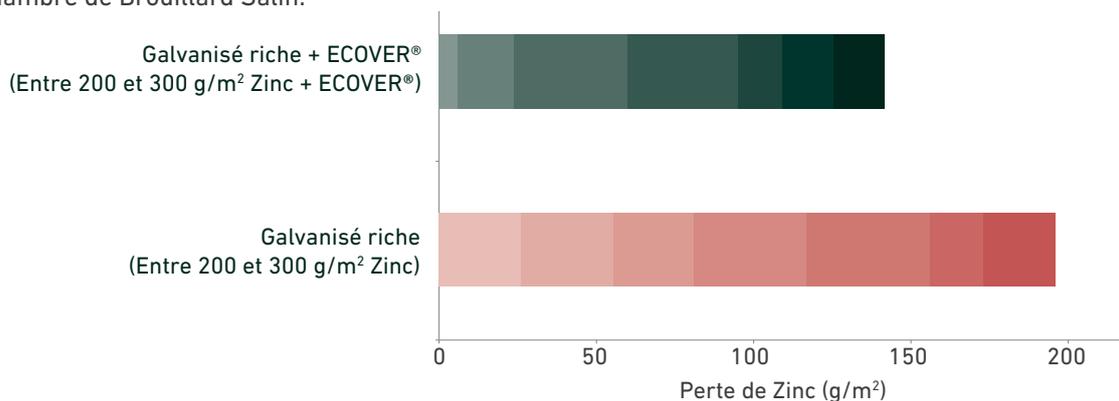
## Perte de zinc

Selon la Norme ISO 9227

Perte de Zinc sur des échantillons de fil galvanisé riche et galvanisé riche + Ecover® après 600 heures en Chambre de Brouillard Salin.

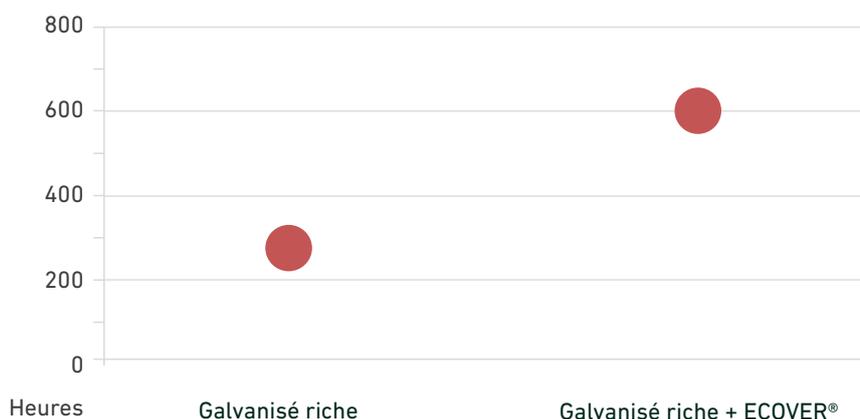
## Apparition de rouille rouge

Selon la Norme ISO 9227

Heures en chambre de brouillard salin avant l'apparition de rouille rouge sur des échantillons de fil galvanisé riche et galvanisé riche + Ecover®

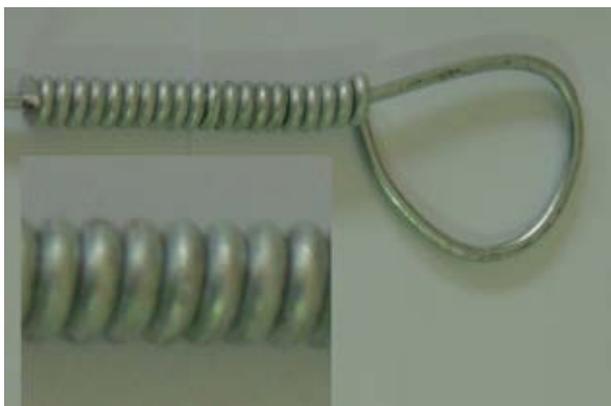
## Test d'adhérence du recouvrement

Selon les résultats du test, le recouvrement continue d'adhérer sans se fissurer.

Fil galvanisé riche

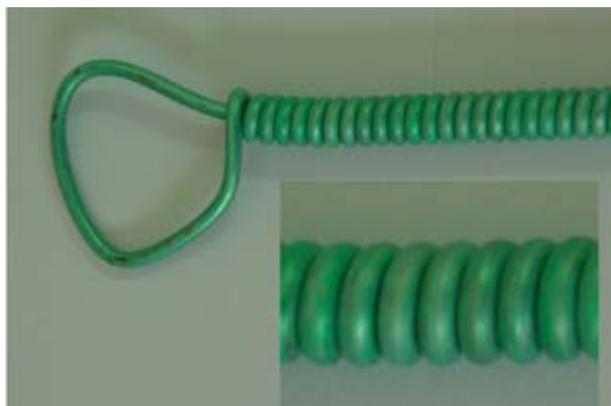
Fil galvanisé riche + ECOVER®
